Sommaire d'enquête

Chavirement avec perte de vie du petit bateau de pêche *Le Marsouin I*

Comité permanent de la région du Québec sur la
sécurité des bateaux de pêche
Rimouski, 16 février 2011

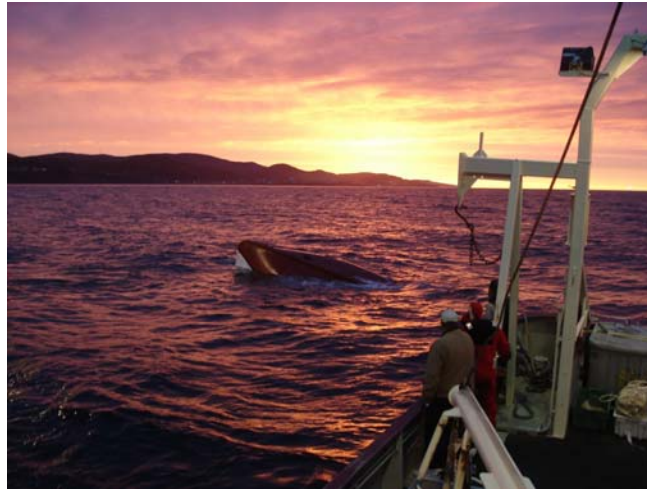
18 mai 2009 - *Le Marsouin I* après chavirement

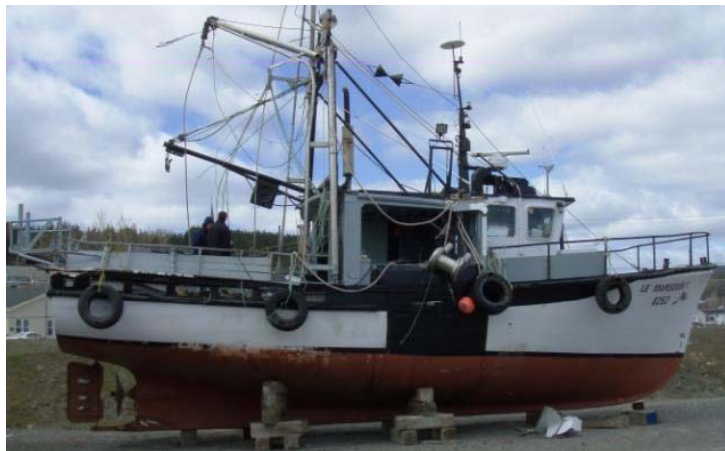
Le Marsouin I après chavirement, à sec

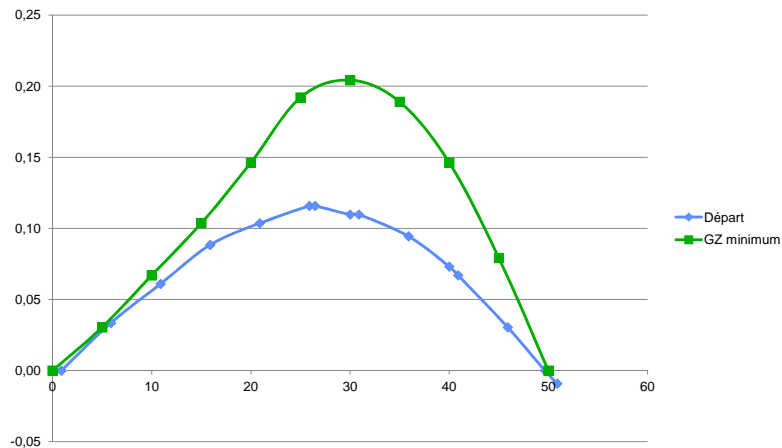
**Comparaison de la courbe de stabilité du
Marsouin I au départ avec la norme**

- ★ Dans sa condition de départ, *Le Marsouin I* avait une stabilité limitée, même en eaux calmes. Dès qu'il a pris la mer et qu'il a dû naviguer par mer de l'arrière et par mer oblique, sa stabilité a été encore plus réduite qu'au départ.
- ★ Navigant par mer de l'arrière et par mer oblique, le bateau a atteint un angle de gîte assez grand pour atteindre l'angle de chavirement statique, et il a chaviré.

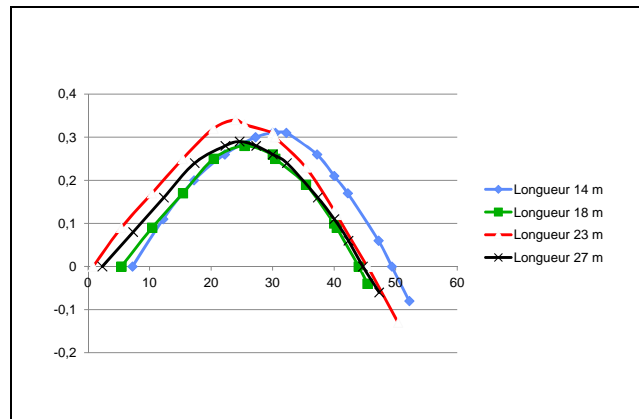
Courbe de GZ selon ratio hauteur / longueur

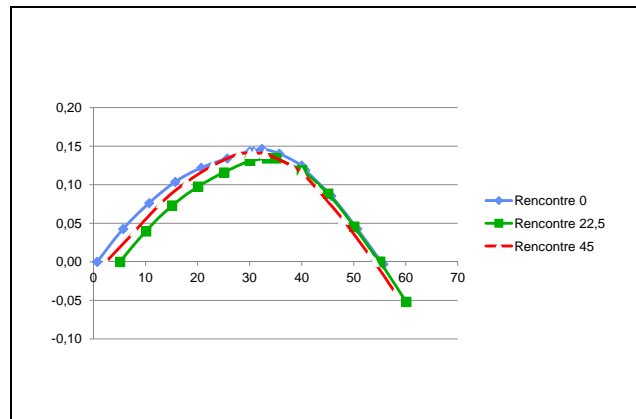
Courbe de GZ selon angle de rencontre

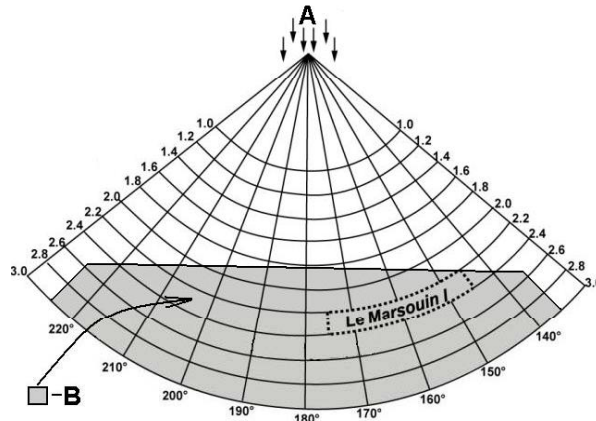
Diagramme du risque de navigation sur la crête des vagues

A : Direction de la vague ; B : Zone à risque

- ★ **Connaissance de l'état de la mer**
- ★ **Vigilance**
- ★ **Formation**
- ★ **Évaluation de la stabilité**
- ★ **Modification de la vitesse du bateau**
- ★ **Changement de cap**
