Présentation du rapport d'enquête

Accident mortel survenu à un
travailleur de
l'entreprise Paul Vigneault
(homardier L'Écho des mers I)

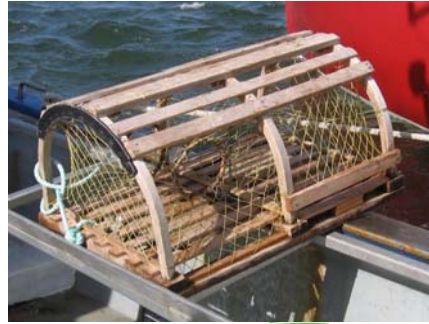
Le homardier, conçu de manière à faciliter le filage et le virage des engins de pêche, expose l'aide-pêcheur à une chute par-dessus bord.

- Emplacement du poste de travail
 - Engins de pêche
 - Espace de travail encombré et restreint
- Hauteur du pavois
- Cause retenue

- Le 21 mai 2011, une décision est rendue concernant l'interdiction de la pêche au homard sur l'Écho des mers I. L'employeur doit aménager le poste de travail de manière à isoler les cordages de la zone de travail de l'aide-pêcheur. De plus, l'aide-pêcheur devra porter un gilet de sauvetage approuvé lors des opérations sur le pont.
- Le 22 mai 2011, la reprise de la pêche est autorisée pour les motifs suivants : l'employeur a installé un compartiment de réception des cordages le long du support à casier et il fera dorénavant porter un gilet de sauvetage à gonflement automatique à l'aide-pêcheur lorsqu'il sera sur le pont.
