Présentation du rapport d'enquête

Disparition en mer

d'un aide-pêcheur de Listugumi'qmaq First Nation Council

le 14 août 2014 à 8 milles marins au sud de Port-Cartier

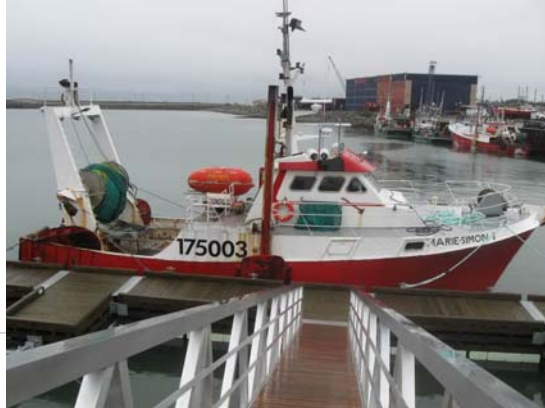
Le 14 août 2014, vers 3h00, un aide-pêcheur chute par-dessus bord d'un crevettier, le Marie-Simon I lors de la manipulation du chalut à environ 8 milles marins au sud de Port-Cartier.

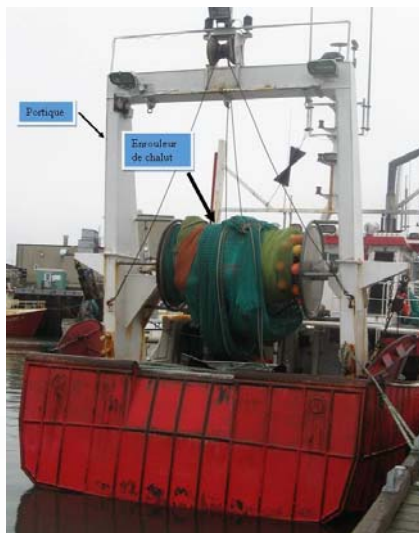
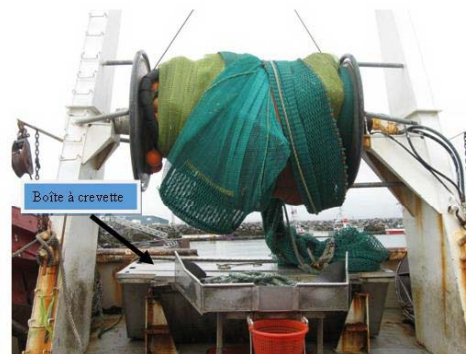
Description du lieu de l'accident

- **La conception du pont de pêche du Marie Simon I fait en sorte que l'aide-pêcheur qui doit monter sur la boîte à crevette lors des opérations de rejet à la mer du sébaste, s'expose à une chute par-dessus bord.**
- **Au moment où l'aide-pêcheur effectue une opération de rejet à la mer du sébaste, il perd l'équilibre et passe par-dessus bord.**

Le 14 août 2014, la CSST interdit les travaux de pêche à bord du Marie-Simon I. On exige, afin de pouvoir reprendre les activités de pêches sur le bateau, que l'employeur prenne les mesures nécessaires pour protéger les travailleurs contre les chutes par-dessus bord.

Le 22 août 2014, la CSST autorise la reprise des travaux de pêche pour les motifs suivants : les travailleurs doivent porter des gilets de sauvetage pour les opérations de virage et de filage du chalut. Le travailleur qui monte sur la boîte à crevette lors de l'opération d'enlèvement de l'étrangleur devra être attaché à l'aide d'un harnais sur un point d'ancrage sur le bateau.
