Présentation du rapport d'enquête

Accident mortel survenu à un
travailleur de
l'entreprise Daniel Mercier
(homardier Le Côtier)

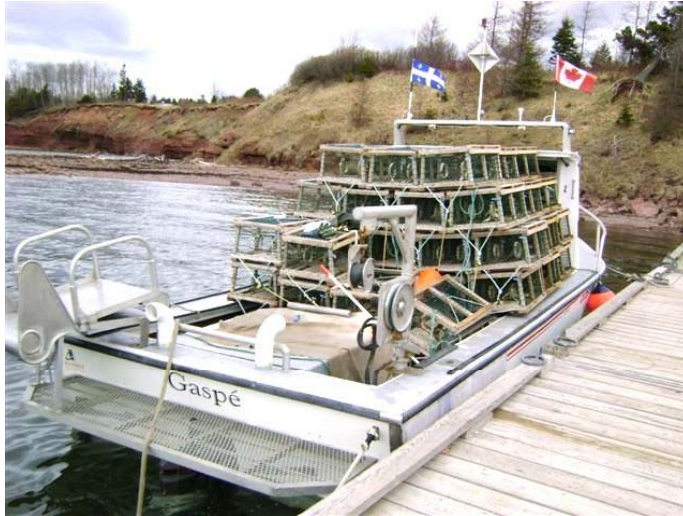
Photo du homardier Le Côtier
